# YES 車輛認證書

認證編號 CPF56374249068

| 廠牌 Make | TOYOTA |
| 車型 Model | SIENNA |

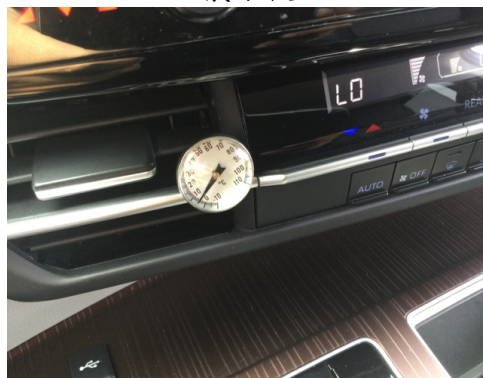
空調溫度

| 查定項目 Inspection Item | 有無異常狀況 Findings | | 備註事項 |
|---|---|---|---|
| 前空調冷氣作動中央出風口溫度 | 5°C | | |
