# YES 車輛認證書

## 車輛認證總結報告 Vehicle Inspection Findings

認證編號 CPF56374249069

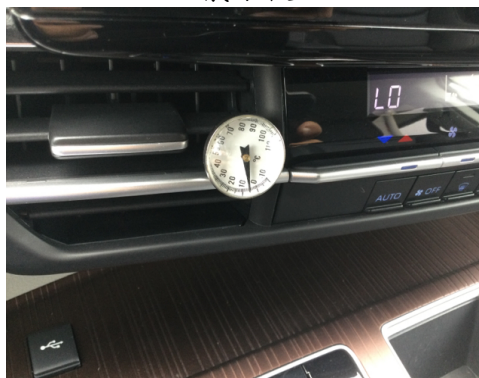
空調溫度

| 查定項目 Inspection Item | 有無異常狀況 Findings | | 備註事項 |
|---|---|---|---|
| 前空調冷氣作動中央出風口溫度 | 5°C | | |
