# YES 車輛認證書

認證編號 CPF56374249129

| 車型 Model | RAV4 |
| 年份 Year | 2020/09 |

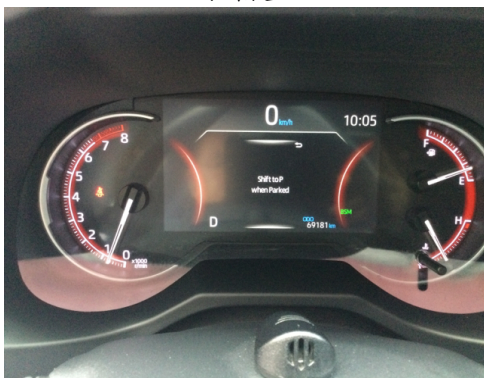
| 現況實車里程 Mileage<br>(僅揭露，不具保證效力) | 69,181 |

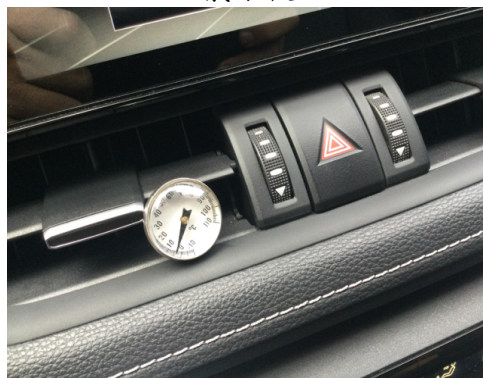
空調溫度

| 查定項目 Inspection Item | 有無異常狀況 Findings | | 備註事項 |
|---|---|---|---|
| 前空調冷氣作動中央出風口溫度 | 5°C | | |
