# YES 車輛查定報告

## 車輛認證總結報告 Vehicle Inspection Findings

認證編號： CPF56374249136

廠牌：MITSUBISHI  
排檔型式：手排  
車門數：2門  
儀表里程數：87,651

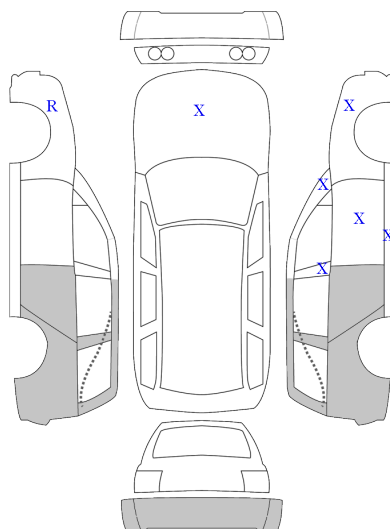
車體外觀圖

右側有鈑修痕。  
右前方有鈑修痕。  
左前方有鈑修痕。  
正前方有鈑修痕。

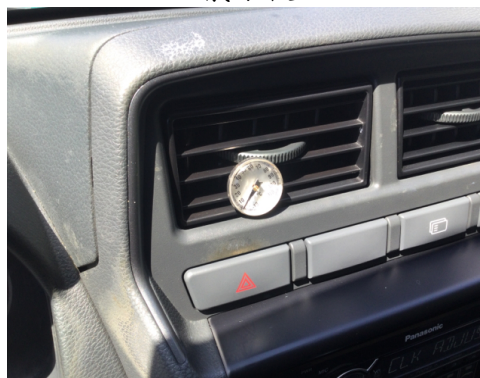
空調溫度

| 查定項目 Inspection Item | 有無異常狀況 Findings | | 備註事項 |
|---|---|---|---|
| 前空調冷氣作動中央出風口溫度 | | 5°C | |
