# YES 車輛認證書

認證編號 CPF56374249201

| 廠牌 Make | MAZDA |
| 車型 Model | MAZDA3 |

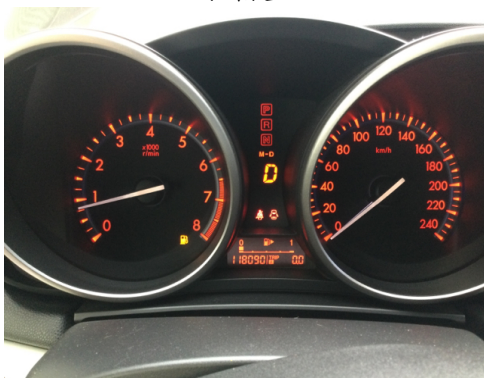
| 現況實車里程 Mileage<br>(僅揭露，不具保證效力) | 118,090 |

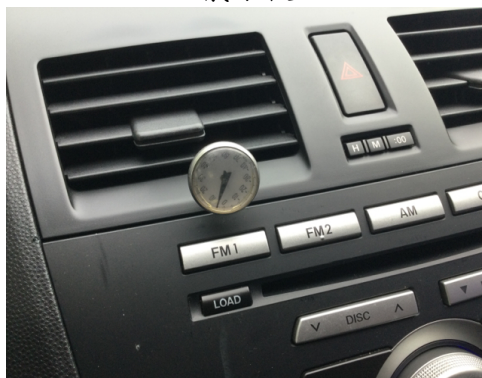
空調溫度

| 查定項目 Inspection Item | 有無異常狀況 Findings | | 備註事項 |
|---|---|---|---|
| 前空調冷氣作動中央出風口溫度 | | 5°C | |
