# YES 車輛認證書

認證編號 CPF56374249202

| 車型 Model | ELANTRA |

## 車輛認證總結報告 Vehicle Inspection Findings

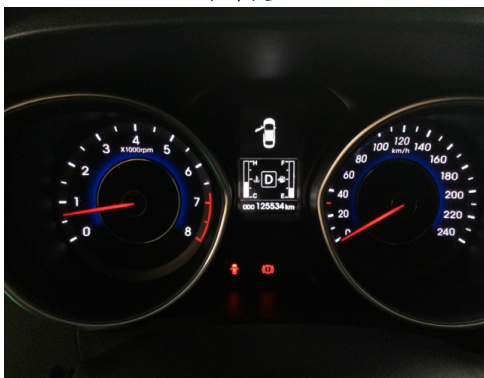
| 現況實車里程 Mileage<br>(僅揭露，不具保證效力) | 125,534 |

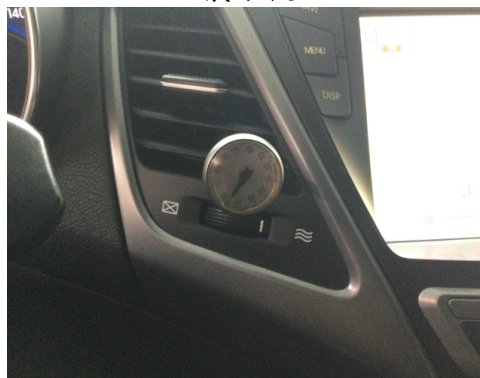
空調溫度

| 查定項目 Inspection Item | 有無異常狀況 Findings | | 備註事項 |
|---|---|---|---|
| 前空調冷氣作動中央出風口溫度 | 5°C | | |
