認證編號 CPF5637424A077

## 車輛資料 Vehicle Information

## 車輛認證總結報告 Vehicle Inspection Findings

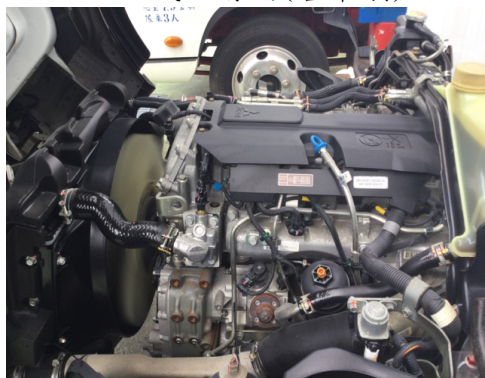
引擎室

本車引擎號碼無異常。

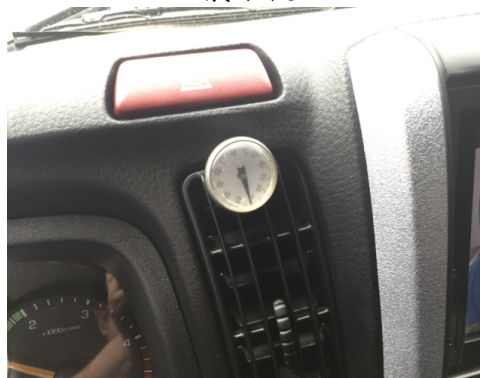
空調溫度

| 查定項目 Inspection Item | 有無異常狀況 Findings | | 備註事項 |
|---|---|---|---|
| 前空調冷氣作動中央出風口溫度 | 5°C | | |
