# YES 車輛認證書

認證編號 CPF5637424A082

| 廠牌 Make | TOYOTA |
| 車型 Model | CAMRY |

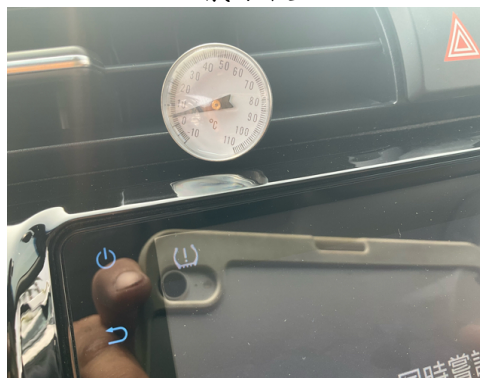
空調溫度

| 查定項目 Inspection Item | 有無異常狀況 Findings | | 備註事項 |
|---|---|---|---|
| 前空調冷氣作動中央出風口溫度 | 4°C | | |
