# YES 車輛認證書

認證編號 CPF5637424A160

| 車型 Model | GRAND LANCER |

## 車輛認證總結報告 Vehicle Inspection Findings

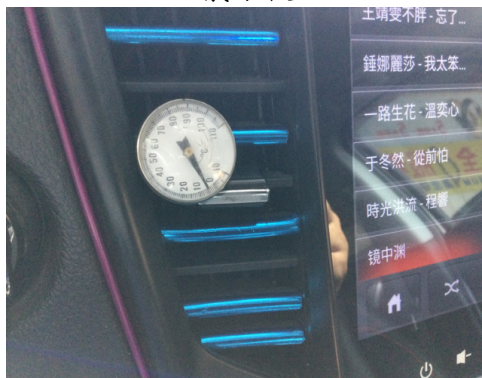
空調溫度

| 查定項目 Inspection Item | 有無異常狀況 Findings | | 備註事項 |
|---|---|---|---|
| 前空調冷氣作動中央出風口溫度 | 5°C | | |
