# YES 車輛認證書

認證編號 CPF5637424A161

| 車型 Model | MAZDA5 |
| 年份 Year | 2012/09 |

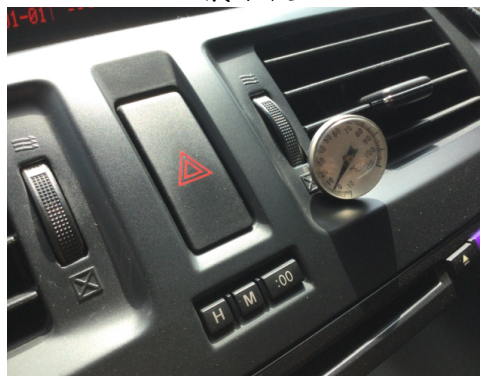
空調溫度

| 查定項目 Inspection Item | 有無異常狀況 Findings | | 備註事項 |
|---|---|---|---|
| 前空調冷氣作動中央出風口溫度 | 5 °C | | |
