# YES 車輛認證書

認證編號 CPF5637424A163

| 廠牌 Make | BMW |
| 車型 Model | 2 SERIES |

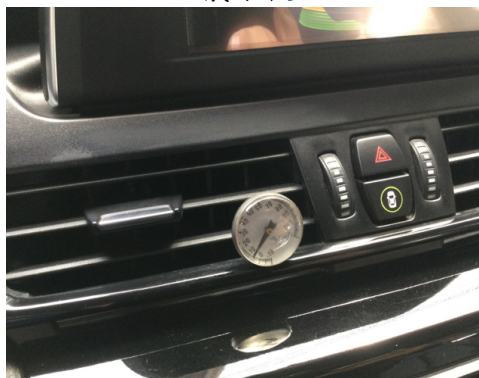
空調溫度

| 查定項目 Inspection Item | 有無異常狀況 Findings | | 備註事項 |
|---|---|---|---|
| 前空調冷氣作動中央出風口溫度 | 5 °C | | |
