# YES 車輛認證書

認證編號 CPF5637424B008

| 車型 Model | RAV4 |
| 年份 Year | 2015/06 |

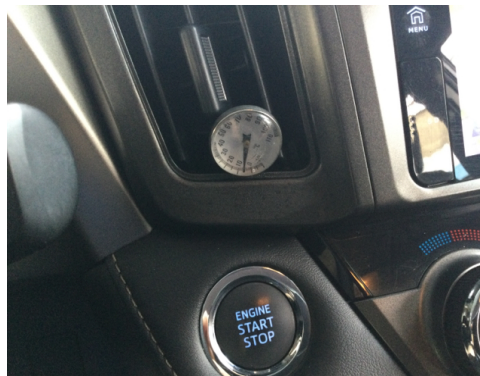
空調溫度

| 查定項目 Inspection Item | 有無異常狀況 Findings | | 備註事項 |
|---|---|---|---|
| 前空調冷氣作動中央出風口溫度 | 5°C | | |
