# YES 車輛認證書

認證編號 CPF5637424B040

| 廠牌 Make | BENZ |
| 車型 Model | E-CLASS |

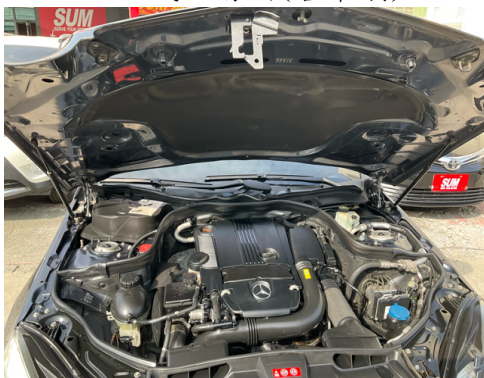
引擎室

本車引擎號碼無異常。

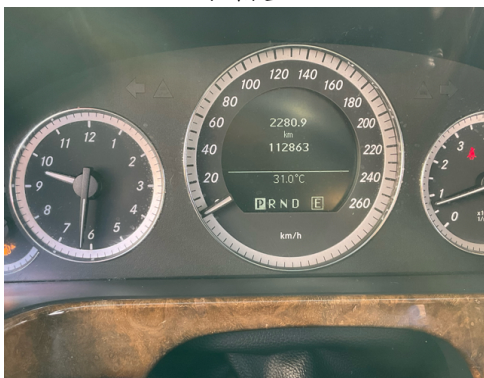
| 現況實車里程 Mileage<br>(僅揭露，不具保證效力) | 112,863 |

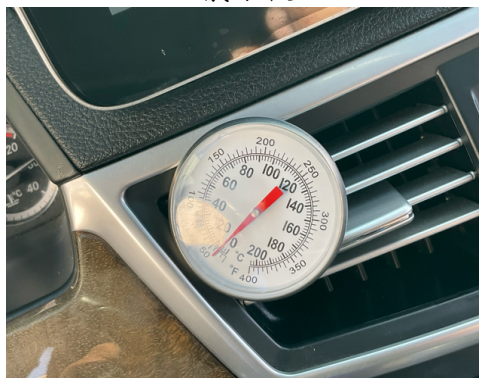
空調溫度

| 查定項目 Inspection Item | 有無異常狀況 Findings | | 備註事項 |
|---|---|---|---|
| 前空調冷氣作動中央出風口溫度 | 5°C | | |
