# YES 車輛認證書

## 車輛認證總結報告 Vehicle Inspection Findings

認證編號 CPF5637424B043

| 車型 Model | YARIS |

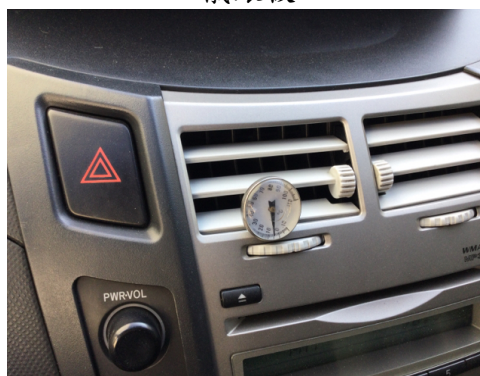
空調溫度

| 查定項目 Inspection Item | 有無異常狀況 Findings | | 備註事項 |
|---|---|---|---|
| 前空調冷氣作動中央出風口溫度 | 5 °C | | |
