認證編號 CPF5637424B068

## 車輛資料 Vehicle Information

## 車輛認證總結報告 Vehicle Inspection Findings

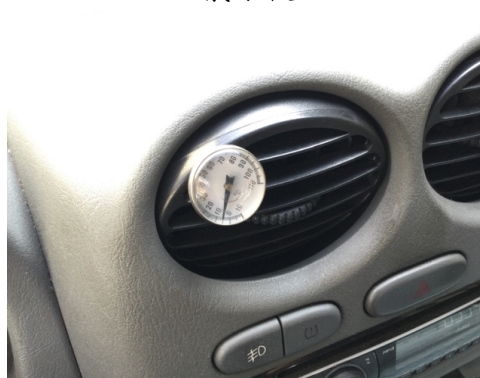
空調溫度

| 查定項目 Inspection Item | 有無異常狀況 Findings | | 備註事項 |
|---|---|---|---|
| 前空調冷氣作動中央出風口溫度 | 5°C | | |
