# YES 車輛認證書

認證編號 CPF5637424B091

| 廠牌 Make | FORD |
| 車型 Model | FIESTA |

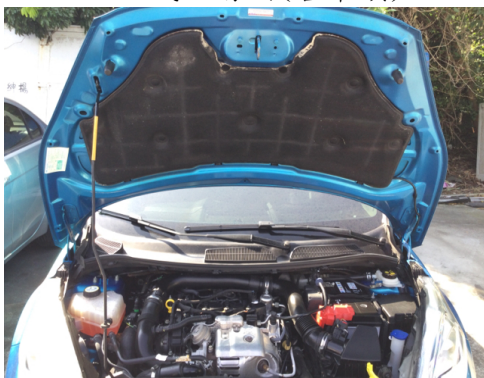
引擎室

| 查定項目 Inspection Item | 有無異常狀況 Findings | | 備註事項 |
|---|---|---|---|
| 外觀有無漏油/水跡象 | <input type="radio"/> 有 | <input checked="" type="radio"/> 無 | |
| 外觀有無修補或龜裂跡象 | <input type="radio"/> 有 | <input checked="" type="radio"/> 無 | |

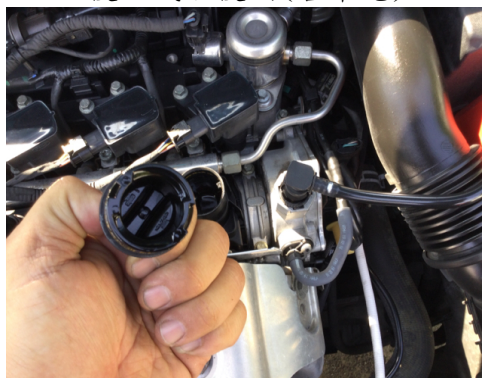
機油蓋

| 查定項目 Inspection Item | 有無異常狀況 Findings | | 備註事項 |
|---|---|---|---|
| 機油油量、油質有無異常 | <input type="radio"/> 有 | <input checked="" type="radio"/> 無 | |

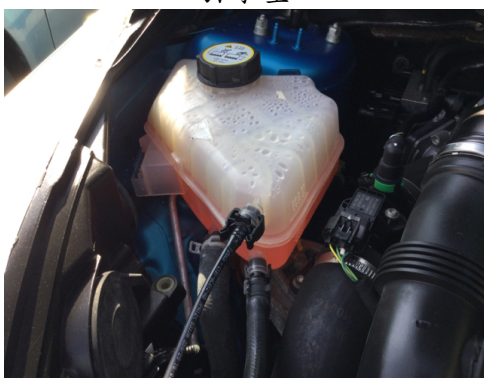
水箱蓋

| 查定項目 Inspection Item | 有無異常狀況 Findings | | 備註事項 |
|---|---|---|---|
| 冷卻水有無添加防鏽劑 | <input type="radio"/> 有 | <input checked="" type="radio"/> 無 | |

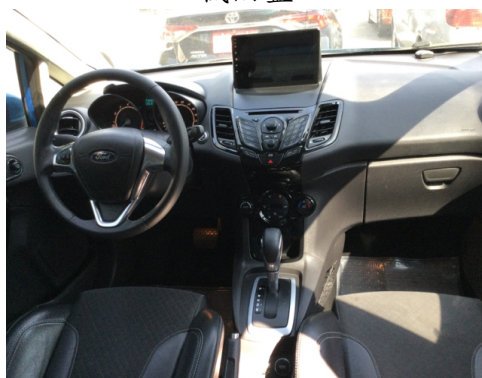
儀錶板

| 查定項目 Inspection Item | 有無異常狀況 Findings | | 備註事項 |
|---|---|---|---|
| 水溫錶(燈)有無異常顯示 | <input type="radio"/> 有 | <input checked="" type="radio"/> 無 | |
| 警告指示燈有無異常作動 | <input type="radio"/> 有 | <input checked="" type="radio"/> 無 | |

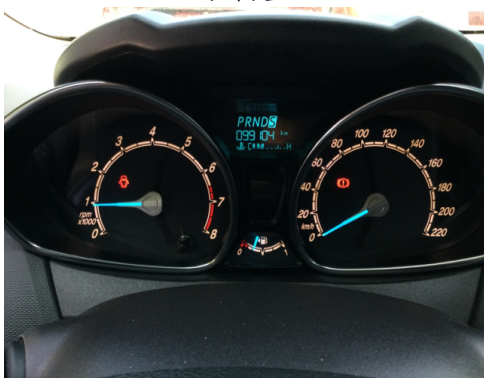
| 現況實車里程 Mileage<br>(僅揭露，不具保證效力) | 99,104 |

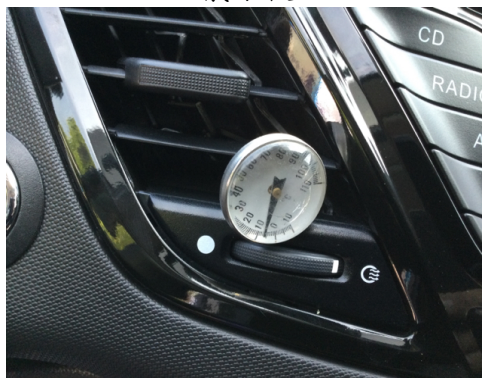
空調溫度

| 查定項目 Inspection Item | 有無異常狀況 Findings | | 備註事項 |
|---|---|---|---|
| 前空調冷氣作動中央出風口溫度 | 5°C | | |
