# YES 車輛認證書

認證編號 CPF5637424B122

| 廠牌 Make | TOYOTA |
| 車型 Model | WISH |

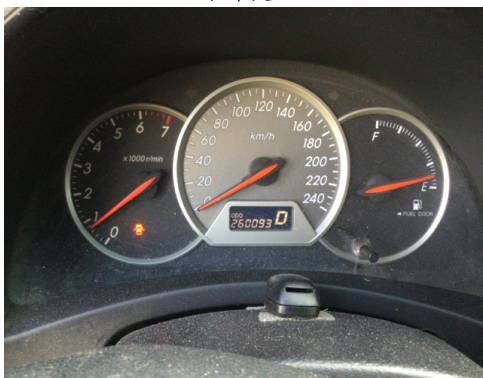
| 現況實車里程 Mileage<br>(僅揭露，不具保證效力) | 260,093 |

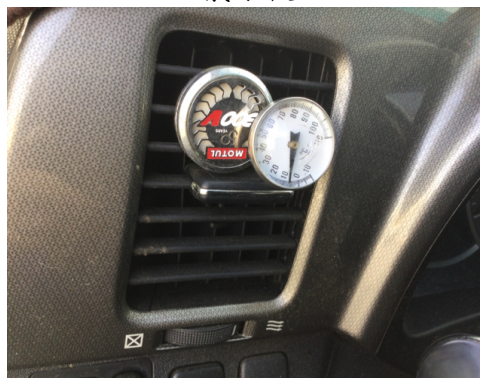
空調溫度

| 查定項目 Inspection Item | 有無異常狀況 Findings | | 備註事項 |
|---|---|---|---|
| 前空調冷氣作動中央出風口溫度 | 5°C | | |
