# YES 車輛認證書

認證編號 CPF5637424B124

| 廠牌 Make | FORD |
| 車型 Model | FOCUS |

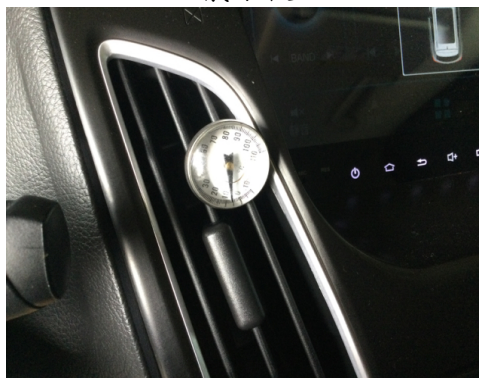
空調溫度

| 查定項目 Inspection Item | 有無異常狀況 Findings | | 備註事項 |
|---|---|---|---|
| 前空調冷氣作動中央出風口溫度 | 5 °C | | |
