# YES 車輛認證書

認證編號 CPF5637424C090

| 廠牌 Make | BENTLEY |
| 車型 Model | CONTINENTAL |

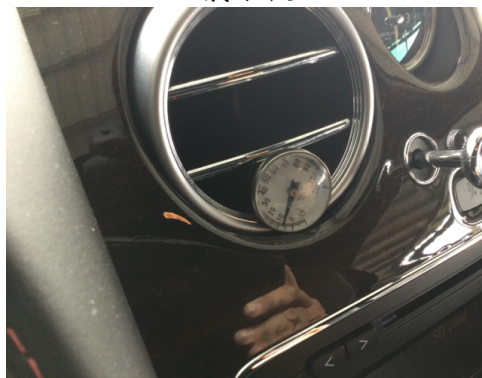
空調溫度

| 5. 前空調風速開關各段風速 | 正常 | 6. 前空調冷氣作動中央出風口溫度 | 5°C |
