認證編號 CPF5637424C126

## 車輛資料 Vehicle Information

## 車輛認證總結報告 Vehicle Inspection Findings

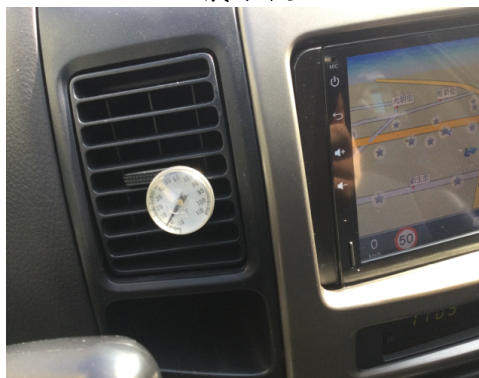
空調溫度

| 5. 前空調風速開關各段風速 | 正常 | 6. 前空調冷氣作動中央出風口溫度 | 5°C |
