認證編號 CPF5637424C130

## 車輛資料 Vehicle Information

## 車輛認證總結報告 Vehicle Inspection Findings

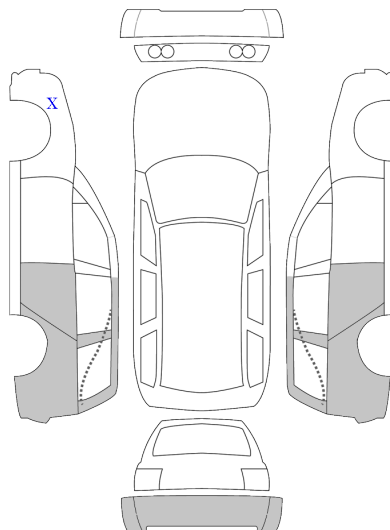
車體外觀圖

⑤ 鈑件鏽蝕、斑剝或鏽穿

B 受損面積約一個拳頭(含)以上

R 鈑件校正痕跡

X 更換

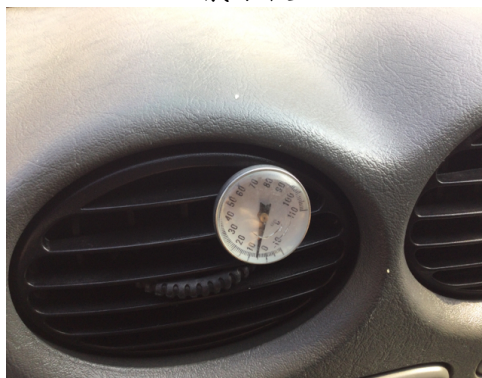
空調溫度

| 5. 前空調風速開關各段風速 | 正常 | 6. 前空調冷氣作動中央出風口溫度 | 5°C |
