認證編號 CPF5637424C141

## 車輛資料 Vehicle Information

## 車輛認證總結報告 Vehicle Inspection Findings

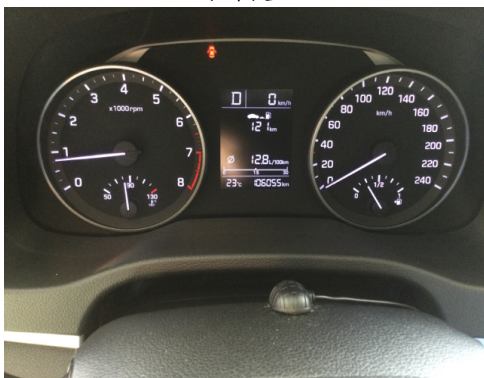
| 現況實車里程 Mileage<br>(僅揭露，不具保證效力) | 106,055 |

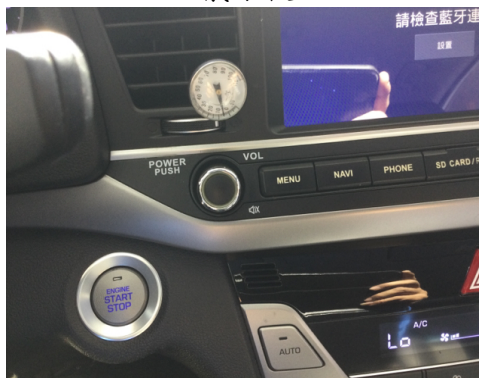
空調溫度

| 5. 前空調風速開關各段風速 | 正常 | 6. 前空調冷氣作動中央出風口溫度 | 5°C |
