認證編號 CPF5637424C160

## 車輛資料 Vehicle Information

## 車輛認證總結報告 Vehicle Inspection Findings

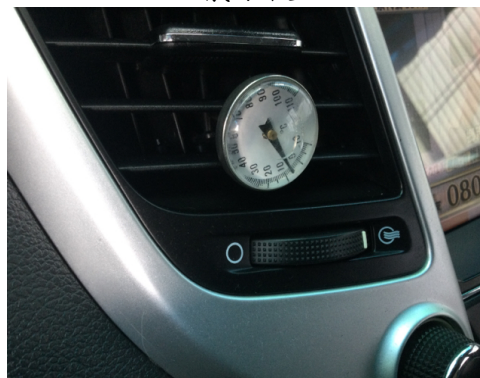
空調溫度

| 5. 前空調風速開關各段風速 | 正常 | 6. 前空調冷氣作動中央出風口溫度 | 5°C |
