# YES 車輛認證書

認證編號 CPF56374251045

| 車型 Model | CAMRY |
| 年份 Year | 2018/06 |

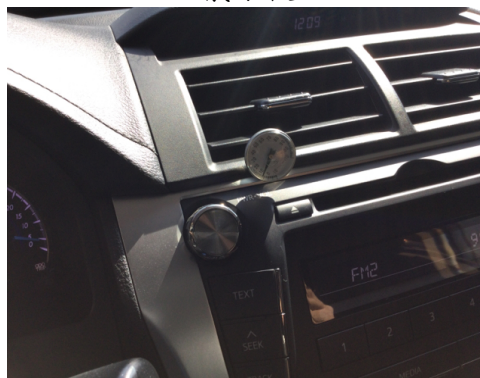
空調溫度

| 5. 前空調風速開關各段風速 | 正常 | 6. 前空調冷氣作動中央出風口溫度 | 5°C |
