# YES 車輛認證書

認證編號 CPF56374251047

| 廠牌 Make | TOYOTA |
| 車型 Model | ALTIS |

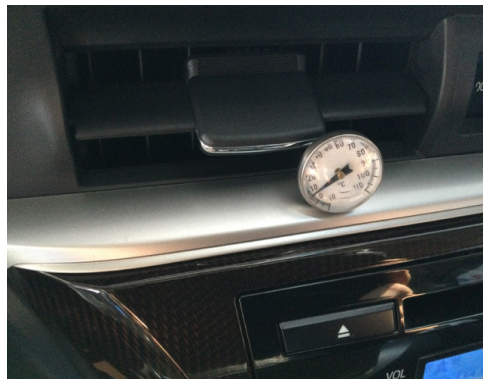
空調溫度

| 5. 前空調風速開關各段風速 | 正常 | 6. 前空調冷氣作動中央出風口溫度 | 5°C |
