認證編號 CPF56374251088

## 車輛資料 Vehicle Information

## 車輛認證總結報告 Vehicle Inspection Findings

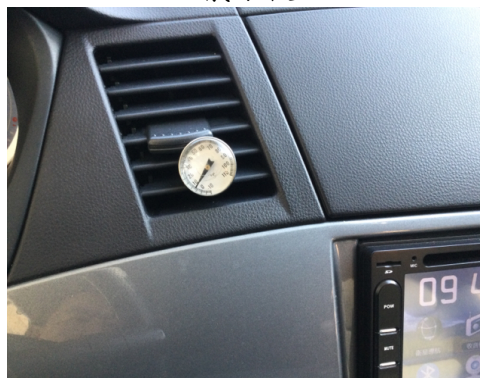
空調溫度

| 1. 檢查室外氣溫 | 20°C | 2. 後空調冷氣作動中央出風口溫度 | 7°C |
| 5. 前空調風速開關各段風速 | 正常 | 6. 前空調冷氣作動中央出風口溫度 | 5°C |
