認證編號 CPF56374251121

## 車輛資料 Vehicle Information

## 車輛認證總結報告 Vehicle Inspection Findings

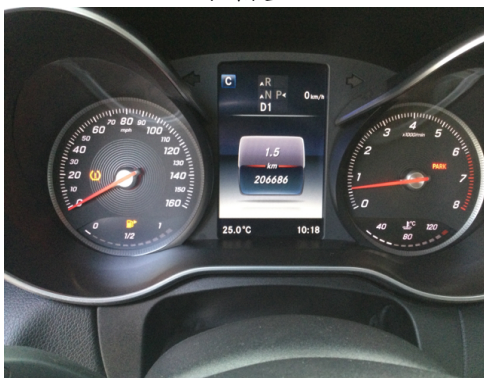
| 現況實車里程 Mileage<br>(僅揭露，不具保證效力) | 206,686 |

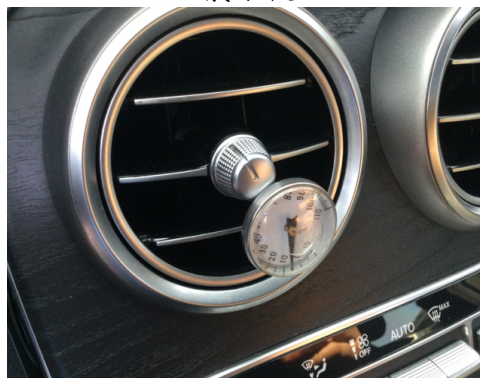
空調溫度

| 5. 前空調風速開關各段風速 | 正常 | 6. 前空調冷氣作動中央出風口溫度 | 5°C |
