認證編號 CPF56374251135

## 車輛資料 Vehicle Information

## 車輛認證總結報告 Vehicle Inspection Findings

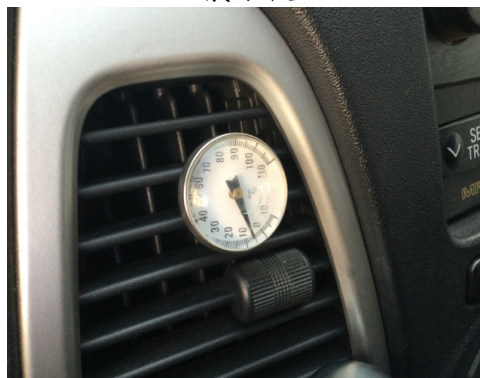
空調溫度

| 5. 前空調風速開關各段風速 | 正常 | 6. 前空調冷氣作動中央出風口溫度 | 5°C |
