# YES 車輛認證書

認證編號 CPF56374251140

| 廠牌 Make | HONDA |
| 車型 Model | FIT |

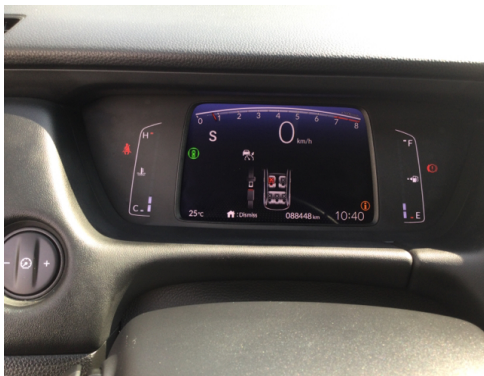
| 現況實車里程 Mileage<br>(僅揭露，不具保證效力) | 88,448 |

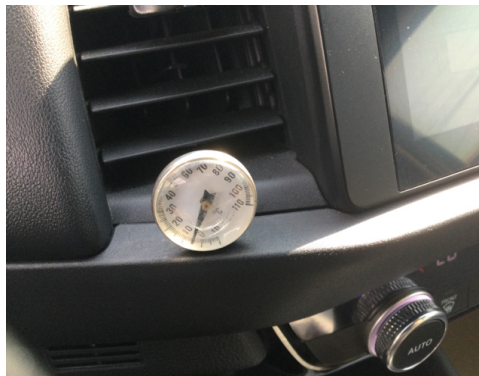
空調溫度

| 5. 前空調風速開關各段風速 | 正常 | 6. 前空調冷氣作動中央出風口溫度 | 5°C |
