# YES 車輛認證書

認證編號 CPF56374251147

| 廠牌 Make | TOYOTA |
| 車型 Model | ALTIS |

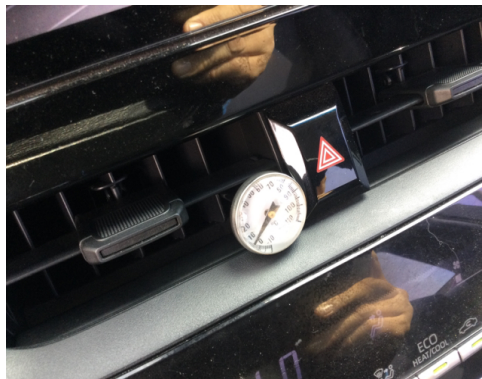
空調溫度

| 5. 前空調風速開關各段風速 | 正常 | 6. 前空調冷氣作動中央出風口溫度 | 5°C |
