認證編號 CPF56374252104

## 車輛資料 Vehicle Information

## 車輛認證總結報告 Vehicle Inspection Findings

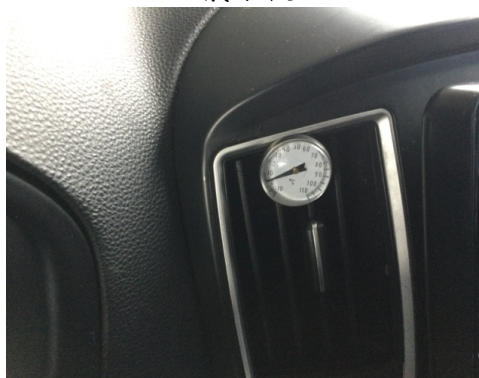
空調溫度

| 1. 檢查室外氣溫 | 20°C | 2. 後空調冷氣作動中央出風口溫度 | 8°C |
| 5. 前空調風速開關各段風速 | 正常 | 6. 前空調冷氣作動中央出風口溫度 | 5°C |
