認證編號 CPF56374252146

## 車輛資料 Vehicle Information

## 車輛認證總結報告 Vehicle Inspection Findings

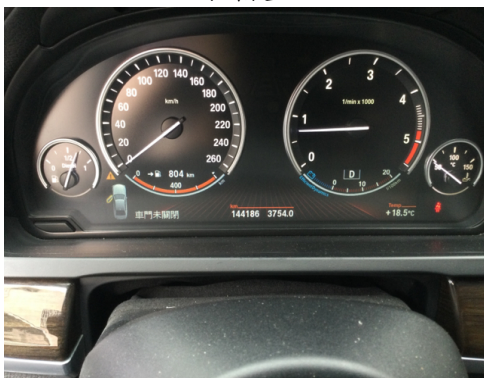
| 現況實車里程 Mileage<br>(僅揭露，不具保證效力) | 144,186 |

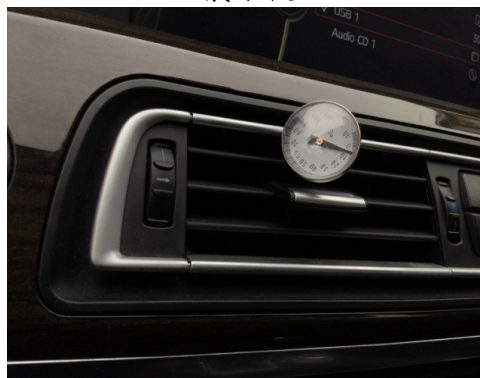
空調溫度

| 1. 檢查室外氣溫 | 19°C | 2. 後空調冷氣作動中央出風口溫度 | 7°C |
| 5. 前空調風速開關各段風速 | 正常 | 6. 前空調冷氣作動中央出風口溫度 | 5°C |
