# YES 車輛認證書

認證編號 CPF56374252151

| 廠牌 Make | BENZ |
| 車型 Model | B-CLASS |

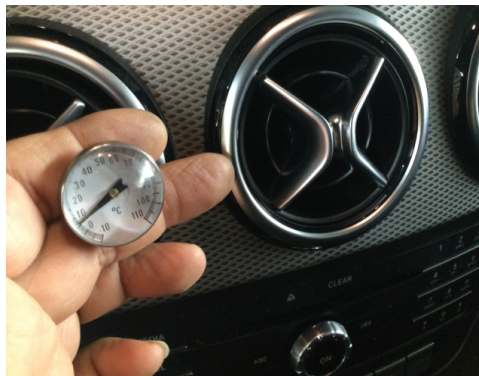
空調溫度

| 5. 前空調風速開關各段風速 | 正常 | 6. 前空調冷氣作動中央出風口溫度 | 5°C |
