認證編號 CPF56374252186

## 車輛資料 Vehicle Information

## 車輛認證總結報告 Vehicle Inspection Findings

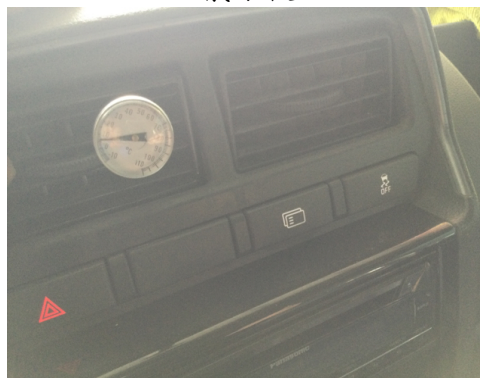
空調溫度

| 1. 檢查室外氣溫 | 22°C | 2. 後空調冷氣作動中央出風口溫度 | 8°C |
| 5. 前空調風速開關各段風速 | 正常 | 6. 前空調冷氣作動中央出風口溫度 | 5°C |
