認證編號 CPF56374253001

## 車輛資料 Vehicle Information

## 車輛認證總結報告 Vehicle Inspection Findings

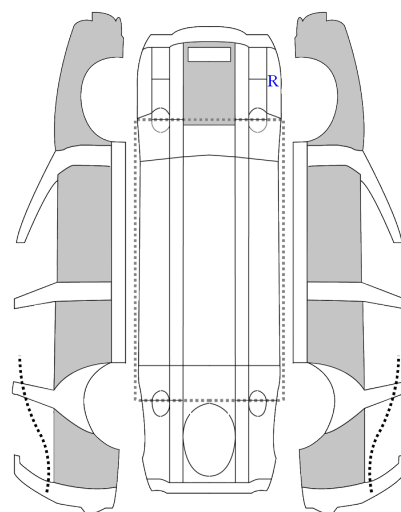
車骨結構圖

本車體骨架結構無修復跡象。 X 更換

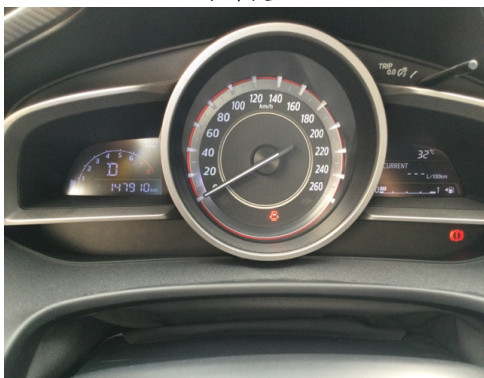
| 現況實車里程 Mileage<br>(僅揭露，不具保證效力) | 147,910 |

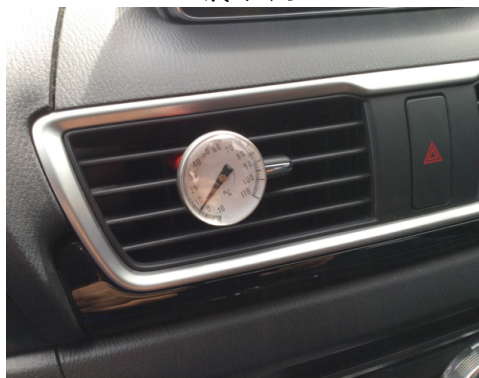
空調溫度

| 5. 前空調風速開關各段風速 | 正常 | 6. 前空調冷氣作動中央出風口溫度 | 5°C |
