認證編號 CPF56374253024

## 車輛資料 Vehicle Information

## 車輛認證總結報告 Vehicle Inspection Findings

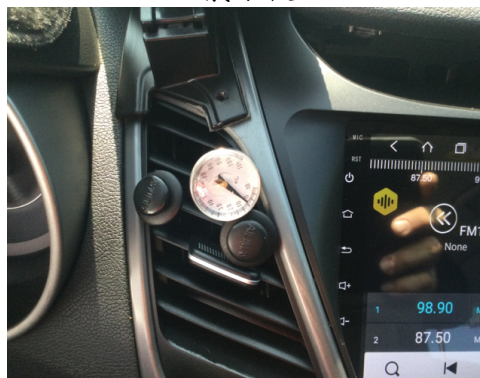
空調溫度

| 5. 前空調風速開關各段風速 | 正常 | 6. 前空調冷氣作動中央出風口溫度 | 5°C |
