# YES 車輛認證書

受檢測車輛通過YES認證鑑定標準  
This vehicle has passed the YES Evaluation Standard

認證編號 CPF56374253054

## 車輛認證總結報告 Vehicle Inspection Findings

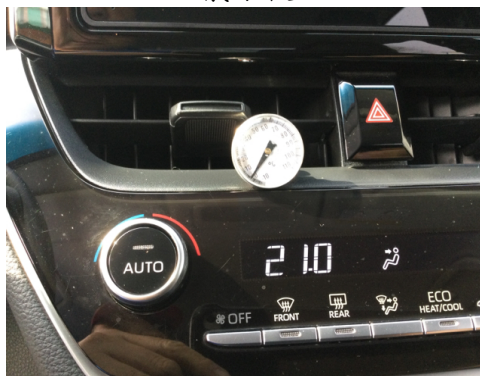
空調溫度

| 5. 前空調風速開關各段風速 | 正常 | 6. 前空調冷氣作動中央出風口溫度 | 5°C |
