認證編號 CPF56374253063

## 車輛資料 Vehicle Information

## 車輛認證總結報告 Vehicle Inspection Findings

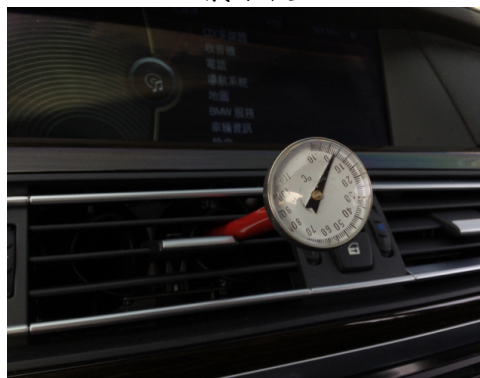
空調溫度

| 5. 前空調風速開關各段風速 | 正常 | 6. 前空調冷氣作動中央出風口溫度 | 5°C |
