# YES 車輛認證書

認證編號 CPF56374253111

| 廠牌 Make | TOYOTA |
| 車型 Model | ALTIS |

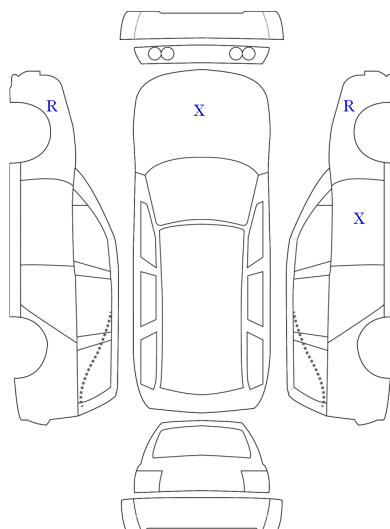
車體外觀圖

④ 鈑件鏽蝕、斑剝或鏽穿

B 受損面積約一個拳頭(含)以上

R 鈑件校正痕跡

本車體骨架結構無修復跡象。 X 更換

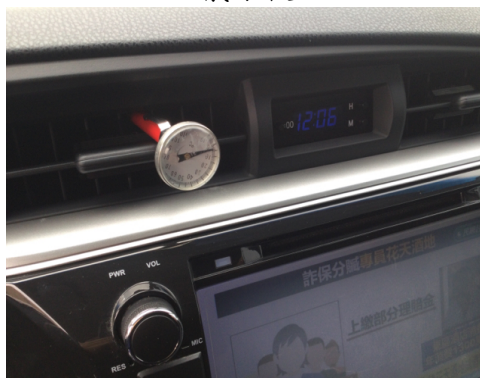
空調溫度

| 5. 前空調風速開關各段風速 | 正常 | 6. 前空調冷氣作動中央出風口溫度 | 5°C |
