認證編號 CPF56374253126

## 車輛資料 Vehicle Information

## 車輛認證總結報告 Vehicle Inspection Findings

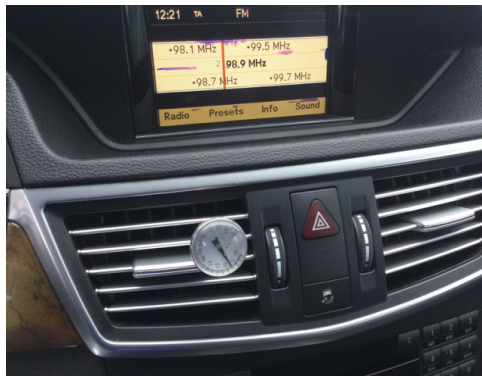
空調溫度

| 5. 前空調風速開關各段風速 | 正常 | 6. 前空調冷氣作動中央出風口溫度 | 5°C |
