認證編號 CPF56374253137

## 車輛資料 Vehicle Information

## 車輛認證總結報告 Vehicle Inspection Findings

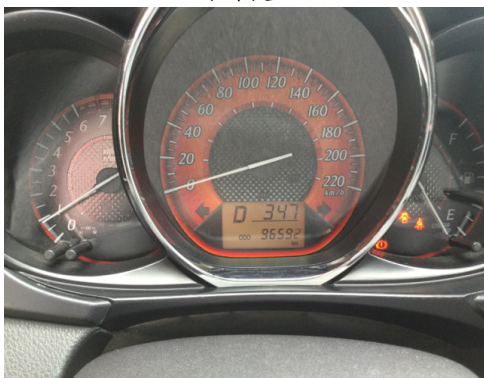
| 現況實車里程 Mileage<br>(僅揭露, 不具保證效力) | 96,592 |

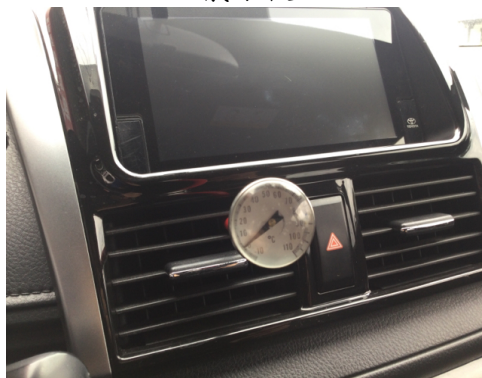
空調溫度

| 5. 前空調風速開關各段風速 | 正常 | 6. 前空調冷氣作動中央出風口溫度 | 5°C |
