認證編號 CPF56374254010

## 車輛資料 Vehicle Information

## 車輛認證總結報告 Vehicle Inspection Findings

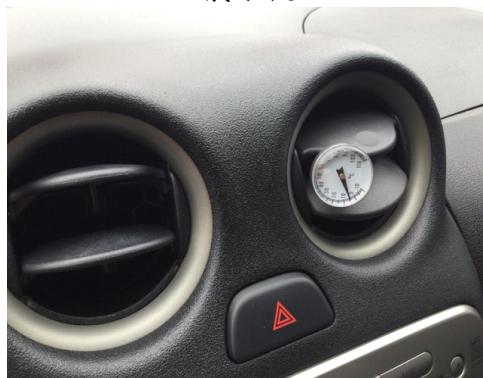
空調溫度

| 5. 前空調風速開關各段風速 | 正常 | 6. 前空調冷氣作動中央出風口溫度 | 5°C |
