# YES 車輛認證書

受檢測車輛通過YES認證鑑定標準  
This vehicle has passed the YES Evaluation Standard

認證編號 CPF56374254030

## 車輛認證總結報告 Vehicle Inspection Findings

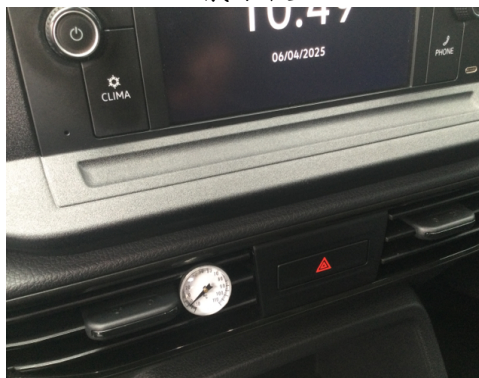
空調溫度

| 5. 前空調風速開關各段風速 | 正常 | 6. 前空調冷氣作動中央出風口溫度 | 5°C |
