認證編號 CPF56374254056

## 車輛資料 Vehicle Information

| 廠牌 Make | BMW |
| 車型 Model | 3 SERIES |

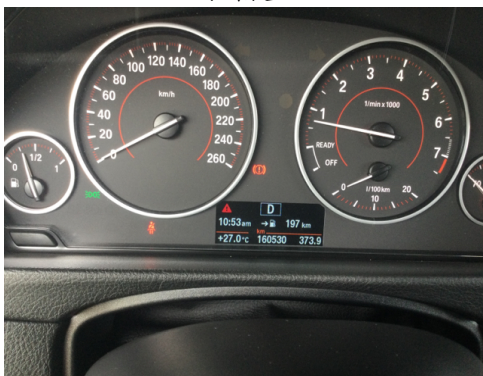
| 現況實車里程 Mileage<br>(僅揭露，不具保證效力) | 160,530 |

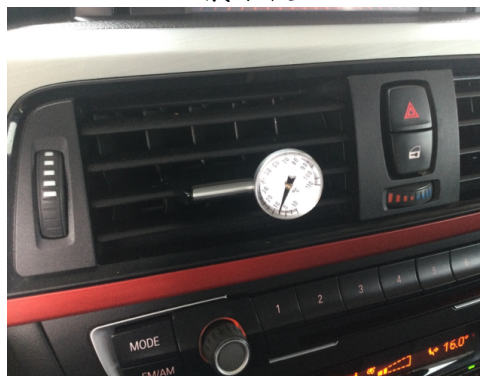
空調溫度

| 5. 前空調風速開關各段風速 | 正常 | 6. 前空調冷氣作動中央出風口溫度 | 5°C |
