# YES 車輛認證書

認證編號 CPF56374254067

| 廠牌 Make | FORD |
| 車型 Model | FIESTA |

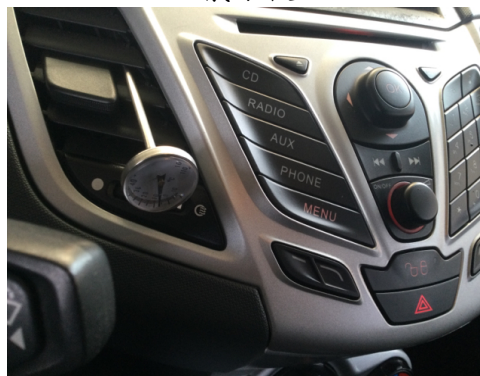
空調溫度

| 5. 前空調風速開關各段風速 | 正常 | 6. 前空調冷氣作動中央出風口溫度 | 5°C |
