# YES 車輛認證書

受檢測車輛通過YES認證鑑定標準  
This vehicle has passed the YES Evaluation Standard

認證編號 CPF56374254072

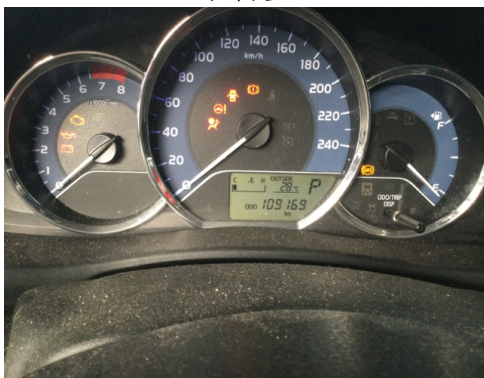
| 現況實車里程 Mileage<br>(僅揭露，不具保證效力) | 109,169 |

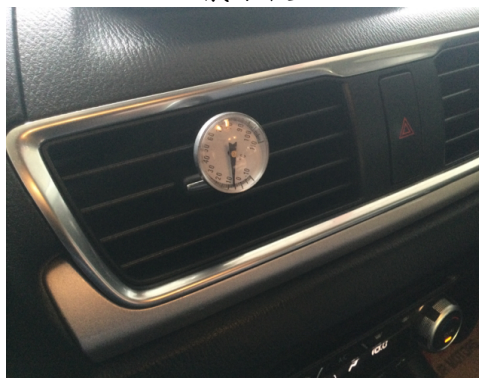
空調溫度

| 5. 前空調風速開關各段風速 | 正常 | 6. 前空調冷氣作動中央出風口溫度 | 5°C |
