認證編號 CPF56374254073

## 車輛資料 Vehicle Information

## 車輛認證總結報告 Vehicle Inspection Findings

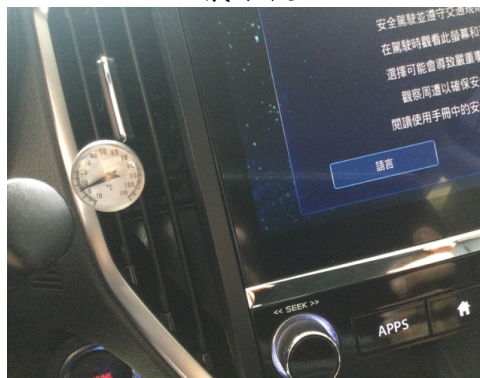
空調溫度

| 5. 前空調風速開關各段風速 | 正常 | 6. 前空調冷氣作動中央出風口溫度 | 5°C |
