# YES 車輛認證書

認證編號 CPF56374254107

## 車輛資料 Vehicle Information

## 車輛認證總結報告 Vehicle Inspection Findings

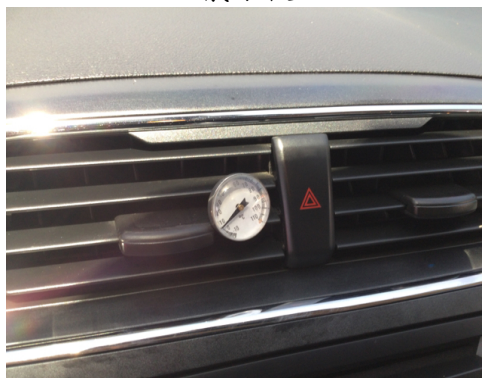
空調溫度

| 5. 前空調風速開關各段風速 | 正常 | 6. 前空調冷氣作動中央出風口溫度 | 5°C |
