認證編號 CPF56374254152

## 車輛資料 Vehicle Information

## 車輛認證總結報告 Vehicle Inspection Findings

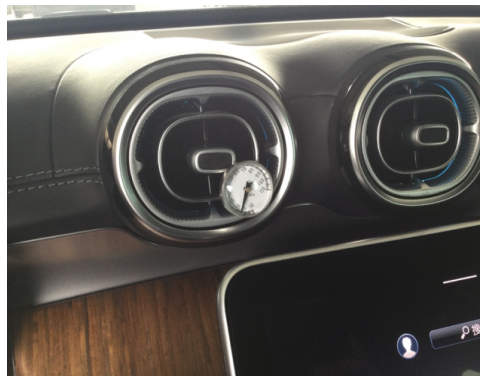
空調溫度

| 5. 前空調風速開關各段風速 | 正常 | 6. 前空調冷氣作動中央出風口溫度 | 5°C |
