認證編號 CPF56374254154

## 車輛資料 Vehicle Information

## 車輛認證總結報告 Vehicle Inspection Findings

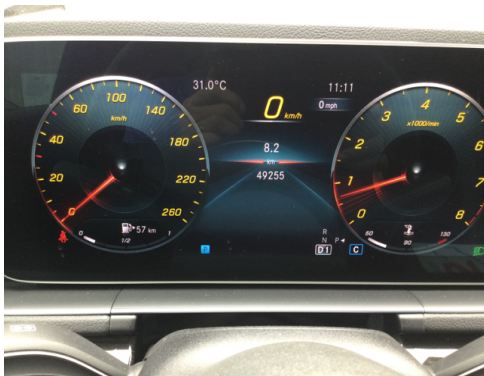
| 現況實車里程 Mileage<br>(僅揭露，不具保證效力) | 49,255 |

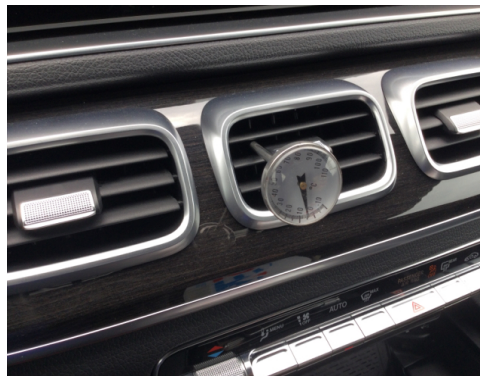
空調溫度

| 5. 前空調風速開關各段風速 | 正常 | 6. 前空調冷氣作動中央出風口溫度 | 5°C |
